Vandringshinder för fisk i Torrebergabäcken

Åtgärder 2009

på uppdrag av
Segeåprojektet

Ekolog  
gruppen

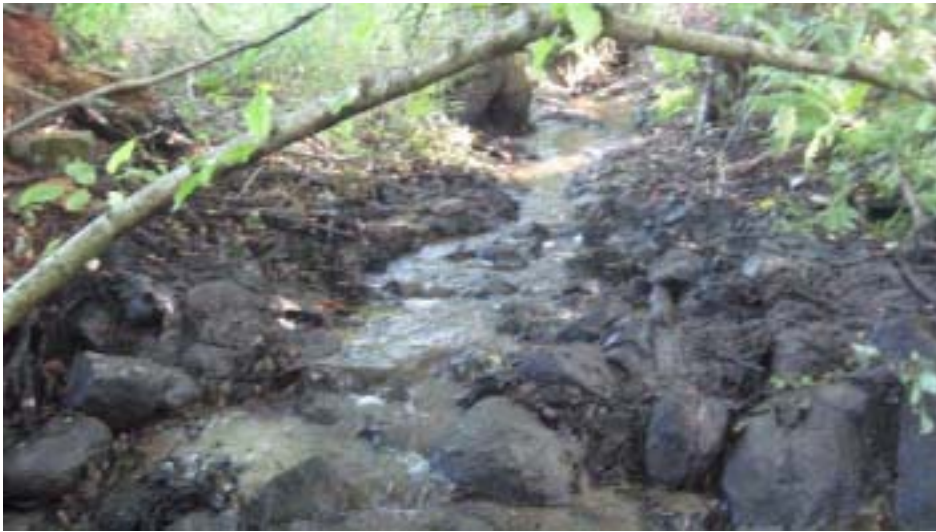
Figur 2. Vandringshinder 13a efter åtgärd.

Stentröskeln sänktes av på mitten, och plast som använts som tätning skars bort. Efter åtgärd rinner vattnet koncentrerat i en ca 0,3 m bred fåra vid lågflöde. Fåran har ett måttligt fall, och stenar i botten ger ett lätt slingrande turbulent flöde med måttlig vattenhastighet. Efter åtgärd bedöms hindret vara passerbart för alla arter vid alla flöden.

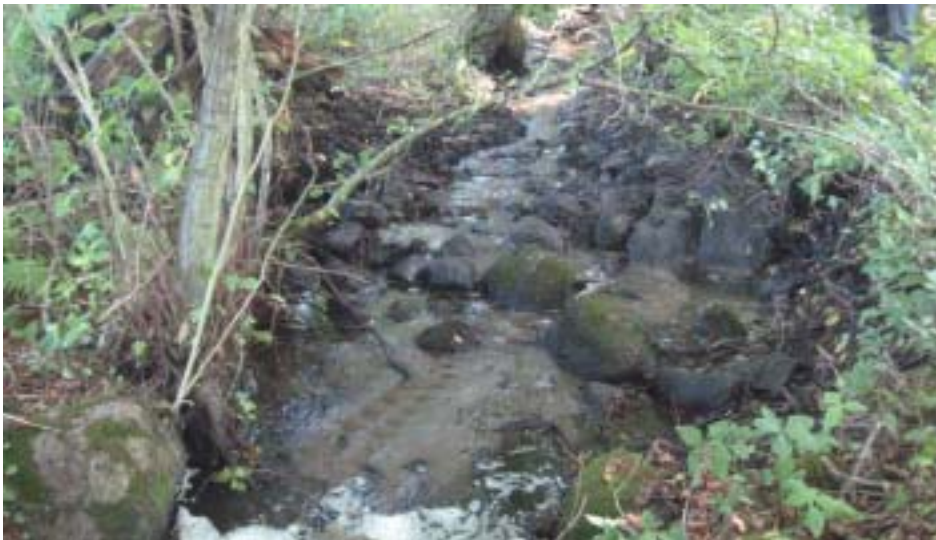
Figur 3. Vandringshinder 13a - nedre delen. Det har tillfälligt ansamlats en hel del sand nedströms. Sanden låg tidigare i och strax uppströms dämnet, och efter höglöde kommer troligen stenbotten att spolans ren igen. Fallet är måttligt och loppet slingrande med måttlig vattenhastighet.

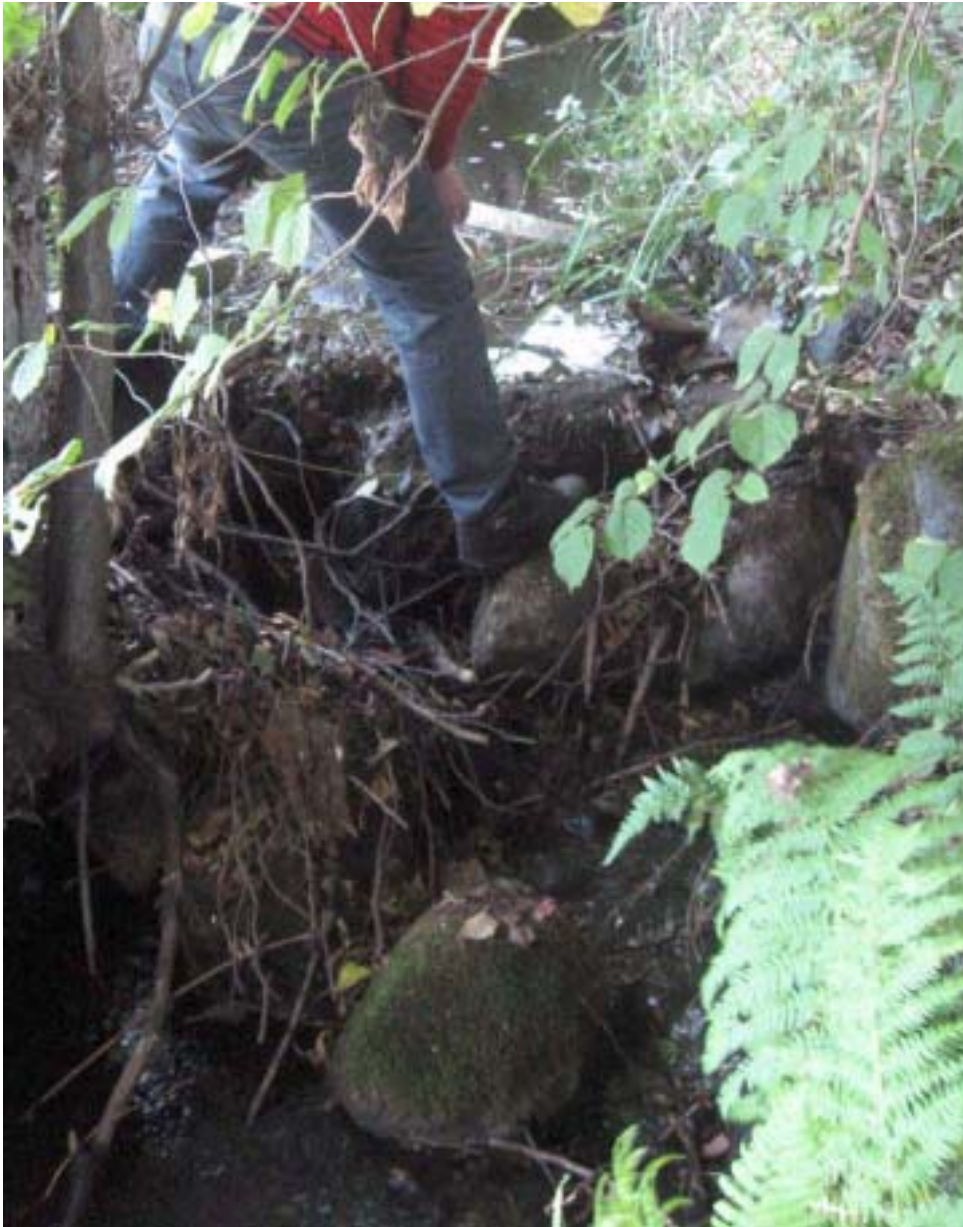
Ett partiellt vandringshinder som troligen varit passerbart för grov öring endast vid höga flöden. För mindre öring och övriga arter bedöms det ha varit ett definitivt vandringshinder. Vid låga eller måttliga flöden har hindret ej varit passerbart för fisk. Hindret bestod i en över 0,5 m hög stentröskel med måttligt vattendjup nedströms.

Figur 4. Hindret före åtgärd. Svårpasserat för all fisk, endast stor öring kan ha tagit sig förbi, och detta endast vid ganska höga flöden.

Stentröskeln sänktes av och stenar flyttades på en sträcka av ca 5 m så att bäcken faller måttligt på en sträcka av ca 5 m. Block från tröskeln lades nedströms så att vattenytan höjdes något och flödet blev slingrande. Efter åtgärd är hindret passerbart för alla arter vid de flesta födessituationer, utom vid lågflöde då ett 0,1 m högt stalp i mitten kan vara svårt för svagsimmande arter. Blockens storlek gjorde att det var svårt att med handkraft åtgärda detta stalp.

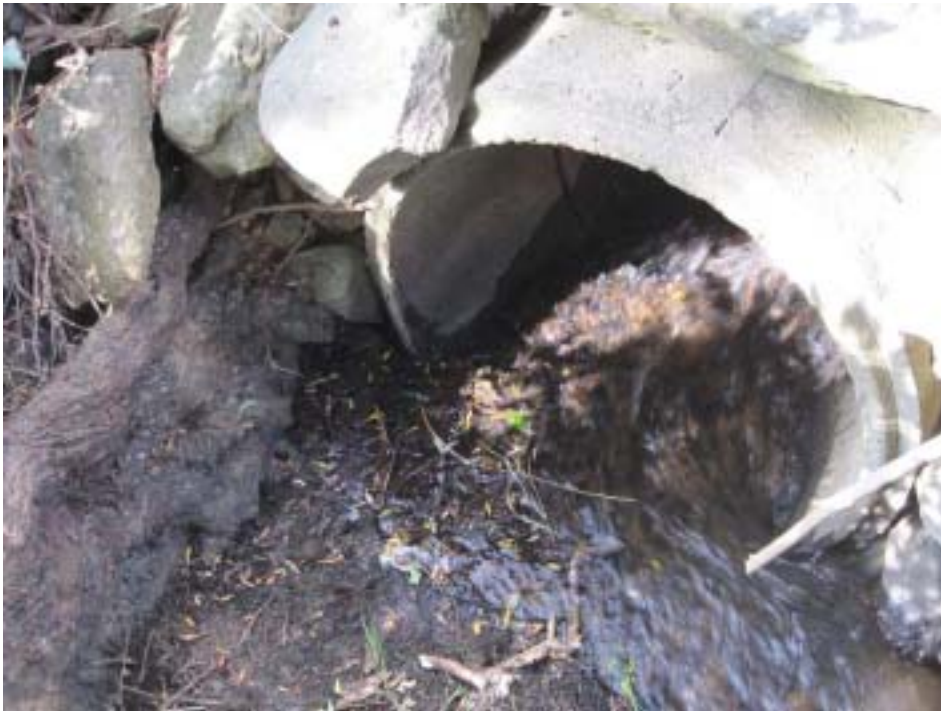
Hindret bestod av en bro/kulvert med ett litet stalp i utloppet, och kraftig fall i trumman, förvärrat av trädrötter som växte in i trumman. Inne i kulverten var det låg vattenhöjd och hög vattenhastighet. Uppströms kulverten stod några stora pilar i bäcken och dämde ytterligare så fallet och vattenhastigheten ökades.

Figur 6. Inloppet i kulverten med ca 0,2 m tjockt av trädrötter i botten. Vattenhastigheten är mycket hög även vid lågt flöde.

Kulverten grävdes upp och lades om med litet fall. Nedströms byggdes en låg tröskel av sten och grus som dämmer så att det även vid lågflöde finns ca 0,15 m djupt vatten i kulverten. Uppströms bron togs pilarna bort och botten stenkläddes. En mindre vilobassäng anlades vid sidan om flödesrännan alldeles uppströms kulverten. Slänterna erosionsskyddades med sten. Efter åtgärd bedöms hindret passerbart för alla arter vid alla flödessituationer.

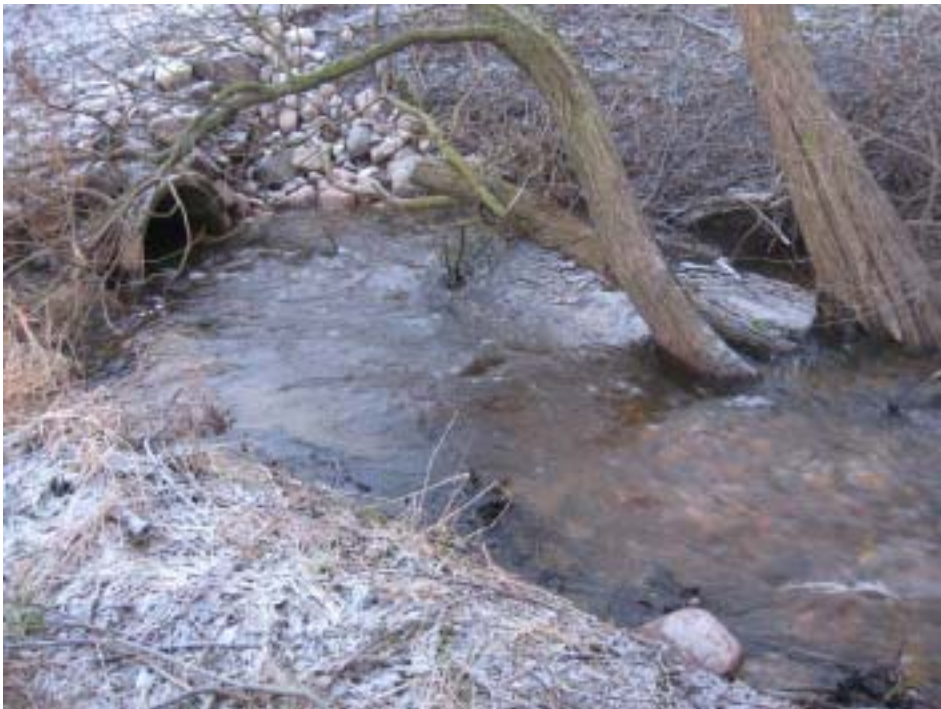
Figur 10. Nedströms kulverten vid högflöde. En djuphåla mellan tröskeln och kulverten ger fisken möjlighet att vila innan passagen

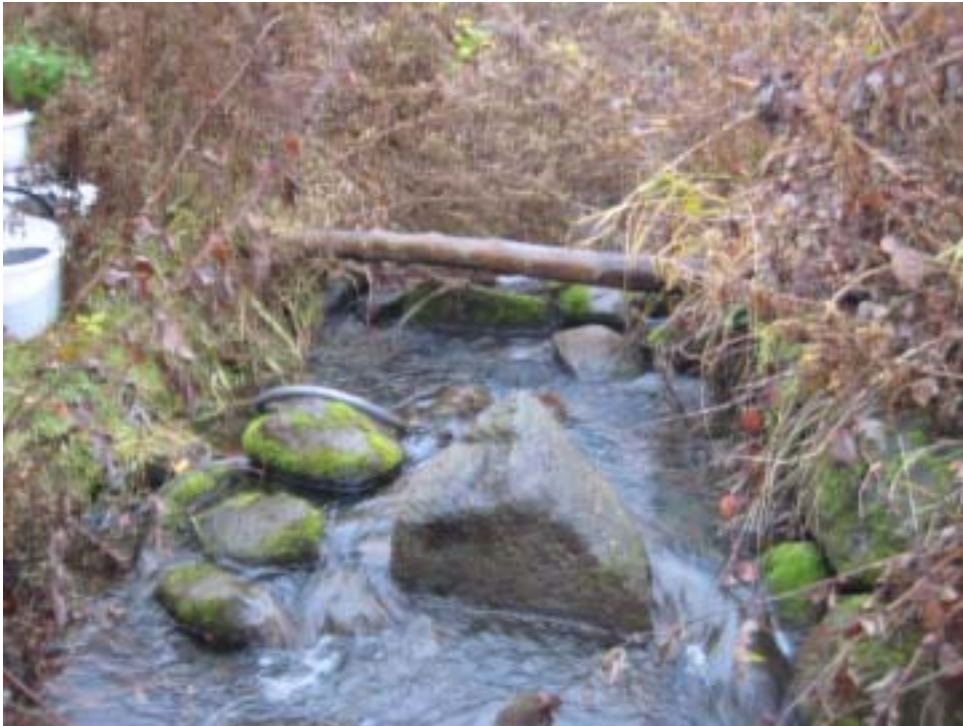
Ett partiellt vandringshinder som varit passerbart för såväl öring som övrig fisk redan vid måttligt höga flöden. Vid låga flöden har hindret dock ej varit passerbart för fisk. Hindret bestod av två låga stentrösklar, där vattnet vid lågflöde dessutom inte rann över kanten utan mellan och under stenarna och genom stensättningen i kanterna.

Figur 11. Hindret före åtgärd. Svårpasserat vid låga flöden då vattnet mest rinner mellan stenarna

Stenar i trösklarna flyttades så att bägge trösklar fick ett lägre parti som fisken kan passera genom. Håligheter i trösklar och kanternas stensättning tätades med makadam så att flödet koncentreras till trösklarnas lågpunkt. Efter åtgärd är hindret passerbart för alla arter vid alla flöden.
