# Hur påverkas vattenkvaliteten av dämnda våtmarker?

2009-02-25  
på uppdrag av  
Kävlingeå-projektet  
Segeå-projektet

Rapporten är upprättad av: Torbjörn Davidsson  
Granskning: Johan Krook

Landskrona 2009-02-24  
EKOLOGGRUPPEN

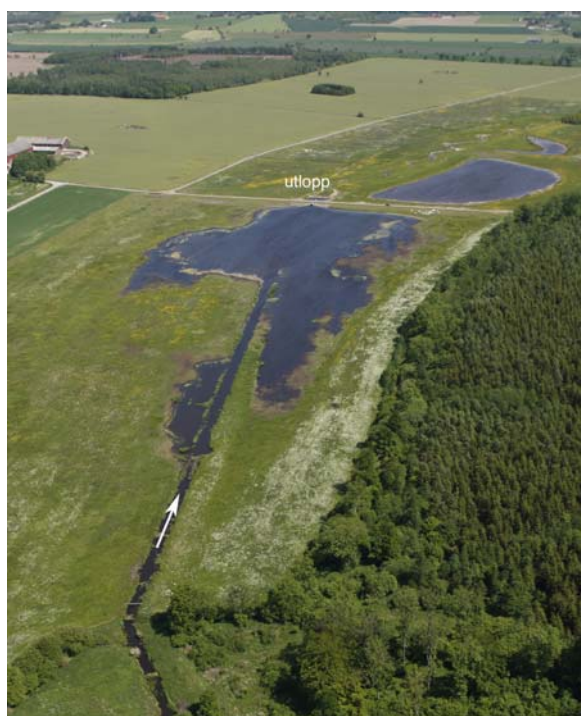
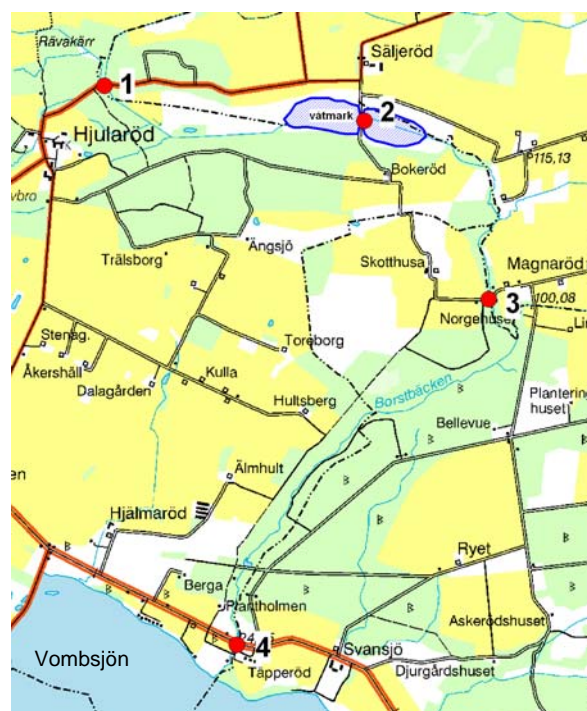
**Figur 2.** Hjulärösvåtmarken i Hörby kommun.

Vid det första tillfället den 15 juni togs endast prov upp- och nedströms våtmarken (avstånd mellan dem ca 2 km). Nedströmsprovet (provpunkt 2) togs i våtmarkens utlopp strax nedströms grusvägen (se figur 2). Vid nästa provtagning den 28 juni tillkom en lokal ca 1 km nedströms dammen (provpunkt 2a) och en lokal ca 2 km nedströms dammen, vid Norgehuset (provpunkt 3). Vid provtagningarna i juli och augusti togs även prov nedströms skogsravinen, vid landsvägen ca 6 km nedströms dammen (provpunkt 4). Syftet med den utökade provtagningen längre nedströms (punkt 3 och 4) va att undersöka våtmarkens eventuella påverkan på Borstbäcken inom natura 2000-området. Provpunkternas lägen framgår av kartan i figur 2.

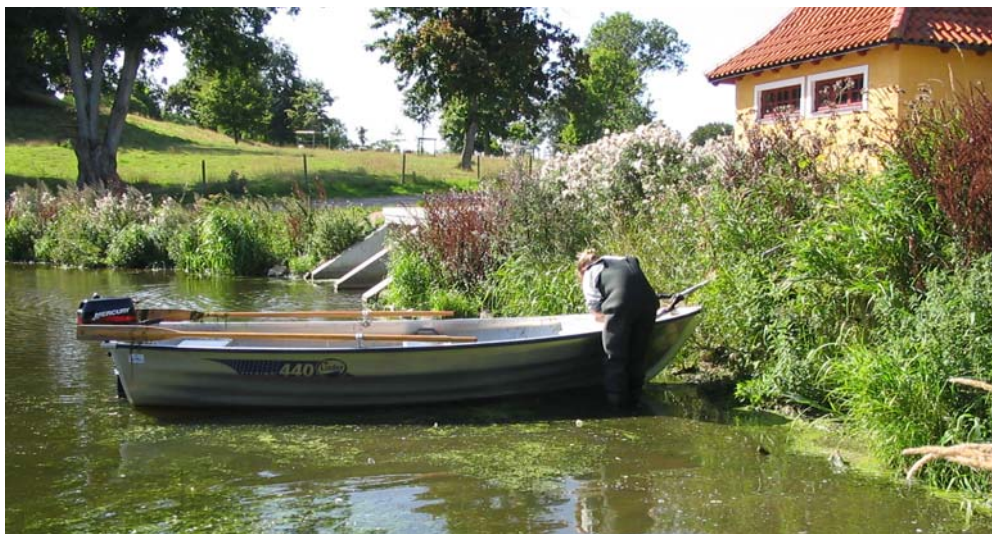
**Figur 4.** Näsbyholmssjön – inloppet vid pumpstationen..

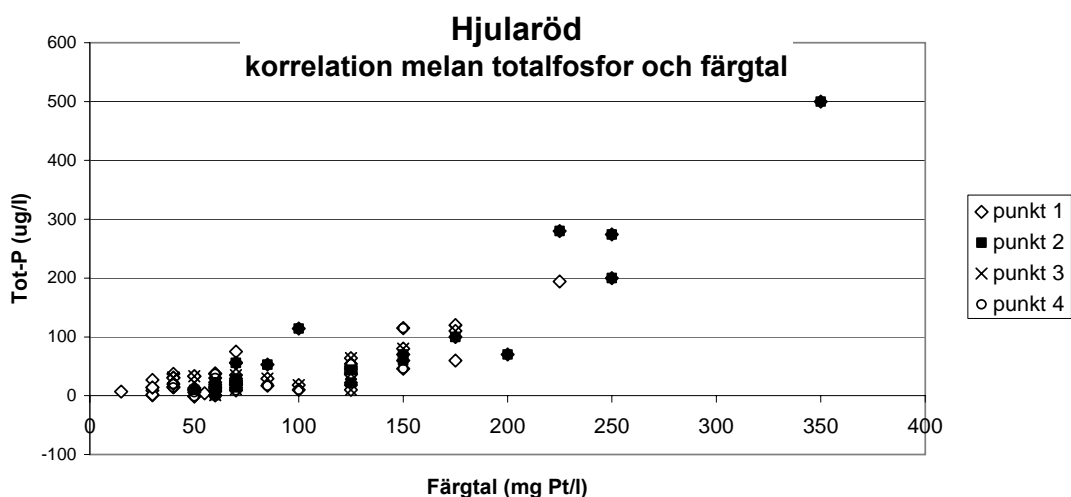
Figur 6. Korrelation mellan totalfosfor och färgtal för hela datamaterialet från samtliga lokaler.

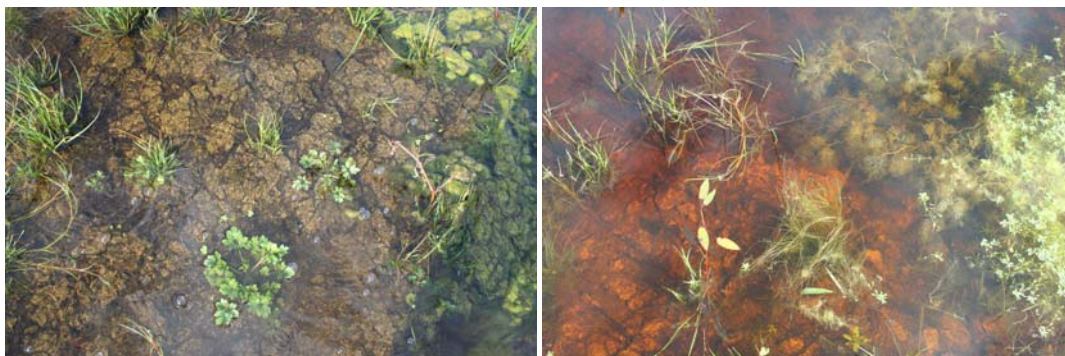
Figur 7. Torvbotten i kanten av Hjularöds våtmarken oktober 2007.

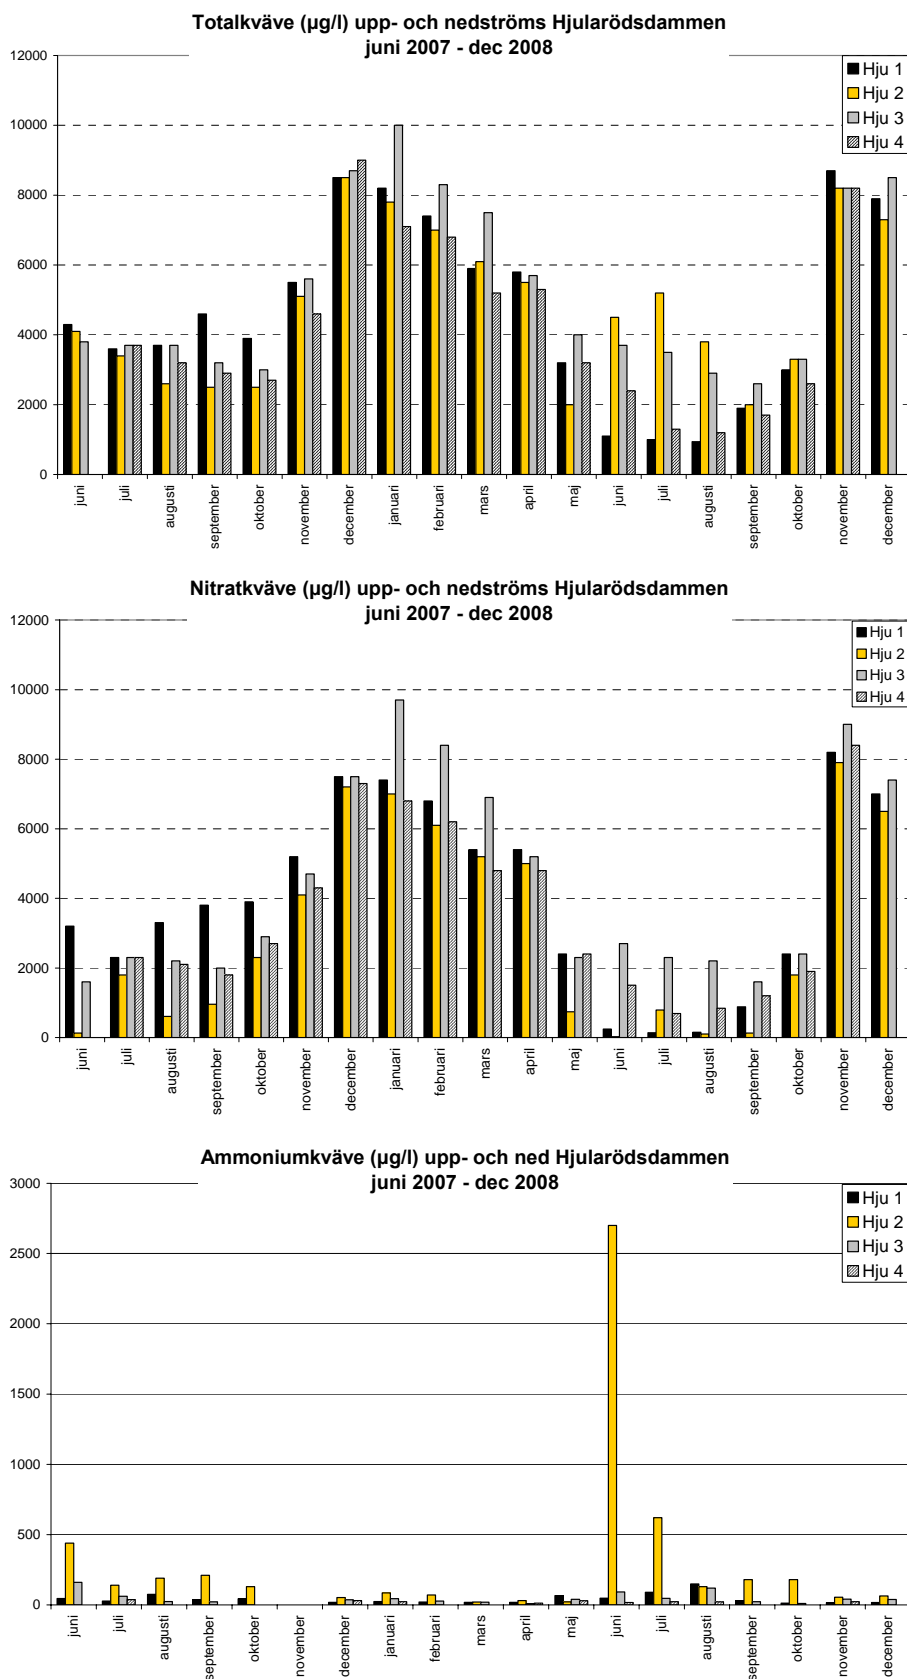
**Figur 9.** Totalkväve, nitratkväve och ammoniumkväve uppströms (Hju 1) och nedströms (Hju 2, 3 och 4) Hjulärösvåtmarken juni 2007 till december 2008.

Kväve- och fosforhalter från de fyra provtagna lokalerna redovisas i figur 9 och 10. Totalkvävehalterna skiljer sig vintertid mycket lite mellan de olika lokalerna. Generellt ser man en ökning mellan provpunkt 2 och 3, vilket kan bero på ett jordbrukspåverkat biflöde som tillkommer.
